비 산 농 도 측 정 보 고 서

북상초등학교

본 보고서를 북상초등학교 석면철거공사에 따른 비산농도측정 최종보고서로 제출합니다.

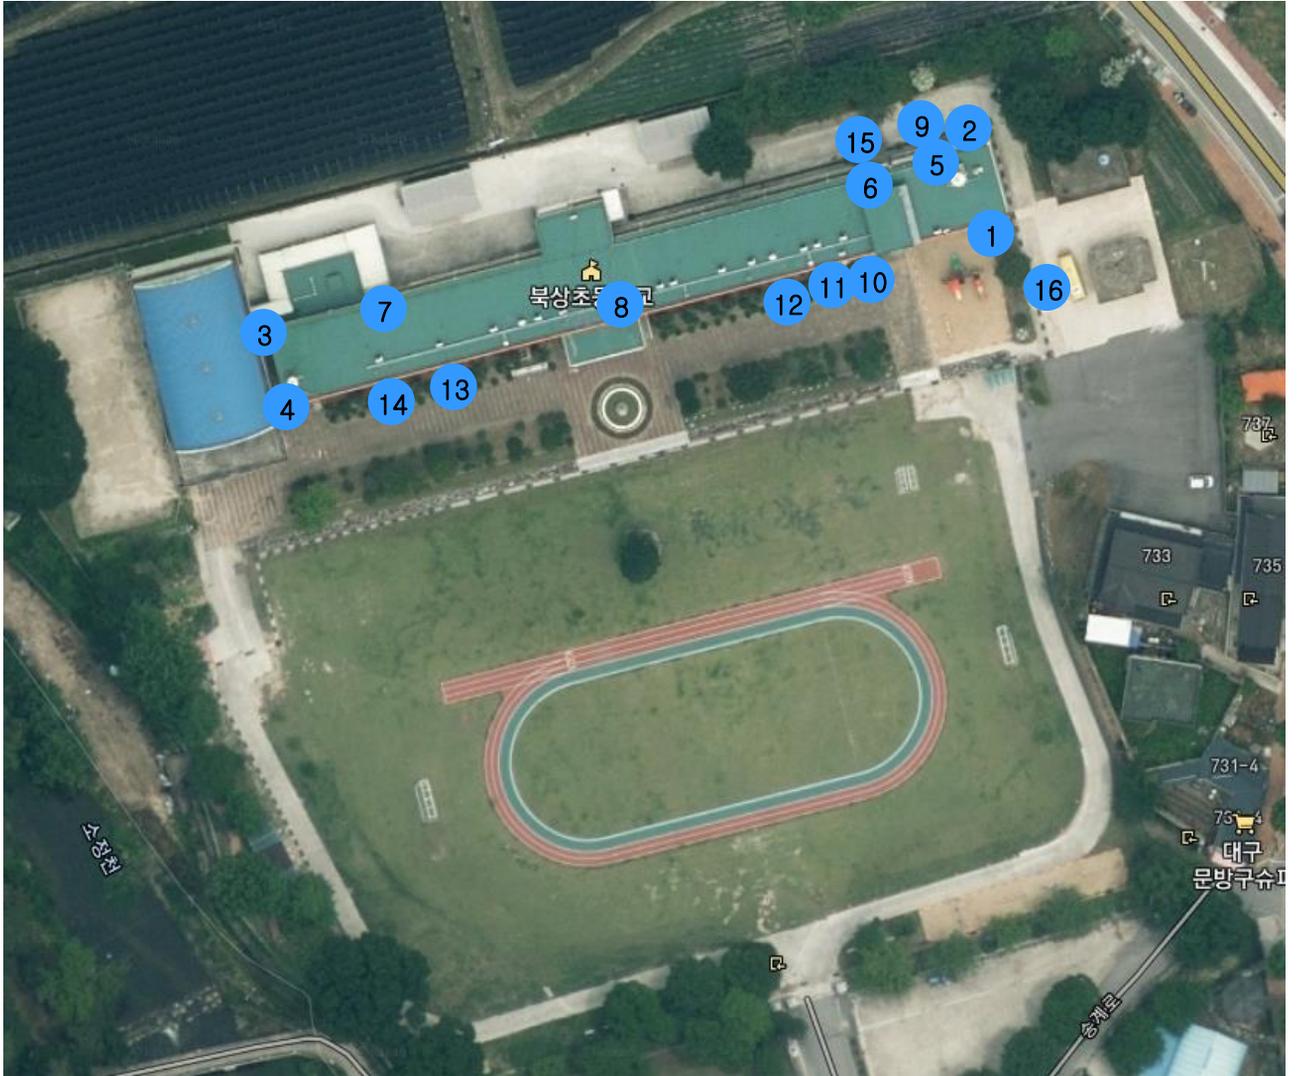
[붙임2. 석면비산 측정 지점 위치(도식도)]

01 : HV01 부지경계선1
 02 : HV02 부지경계선2
 03 : HV03 부지경계선3
 04 : HV04 부지경계선4
 05 : HV05 위생설비입구1
 06 : HV06 위생설비입구2

07 : HV07 위생설비입구3
 08 : HV08 작업장 주변 실내
 09 : HV09 음압기1
 10 : HV10 음압기2
 11 : HV11 음압기3
 12 : HV12 음압기4

13 : HV13 음압기5
 14 : HV14 음압기6
 15 : HV15 폐기물 반출구
 16 : HV16 폐기물 보관지점

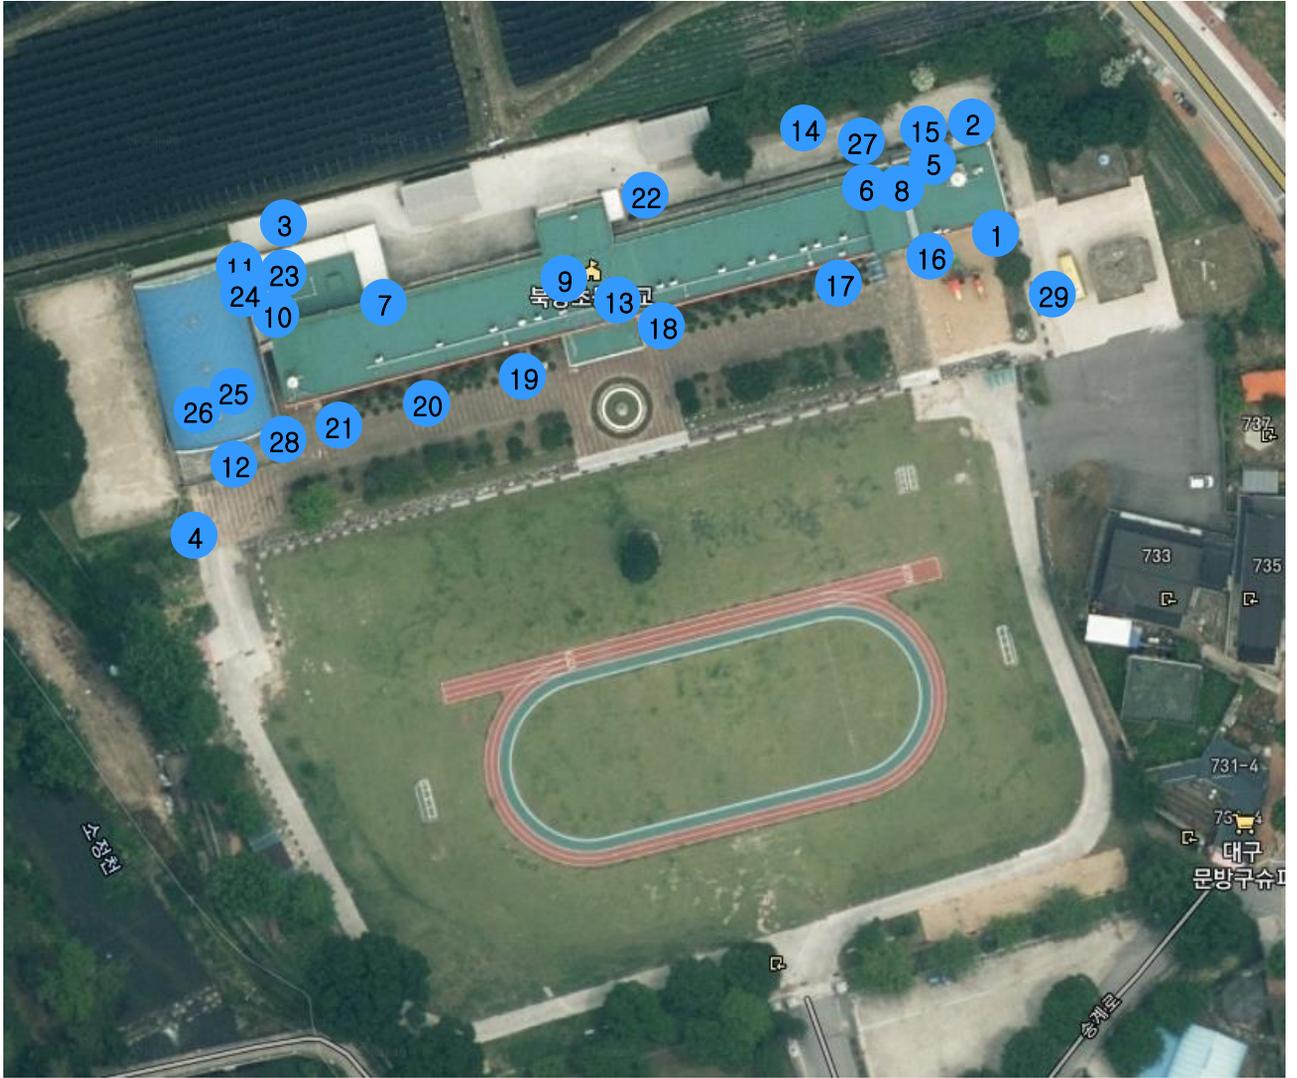
[붙임2. 석면비산 측정 지점 위치(도식도)]

| 01 : HV01 부지경계선1 | 11 : HV11 위생설비입구7 | 21 : HV21 음압기7 |
| 02 : HV02 부지경계선2 | 12 : HV12 위생설비입구8 | 22 : HV22 음압기8 |
| 03 : HV03 부지경계선3 | 13 : HV13 작업장 주변 실내 | 23 : HV23 음압기9 |
| 04 : HV04 부지경계선4 | 14 : HV14 작업장 주변 실외 | 24 : HV24 음압기10 |
| 05 : HV05 위생설비입구1 | 15 : HV15 음압기1 | 25 : HV08 음압기11 |
| 06 : HV06 위생설비입구2 | 16 : HV16 음압기2 | 26 : HV09 음압기12 |
| 07 : HV07 위생설비입구3 | 17 : HV17 음압기3 | 27 : HV10 폐기물 반출구1 |
| 08 : HV08 위생설비입구4 | 18 : HV18 음압기4 | 28 : HV11 폐기물 반출구2 |
| 09 : HV09 위생설비입구5 | 19 : HV19 음압기5 | 29 : HV11 폐기물 보관지점 |
| 10 : HV10 위생설비입구6 | 20 : HV20 음압기6 | |

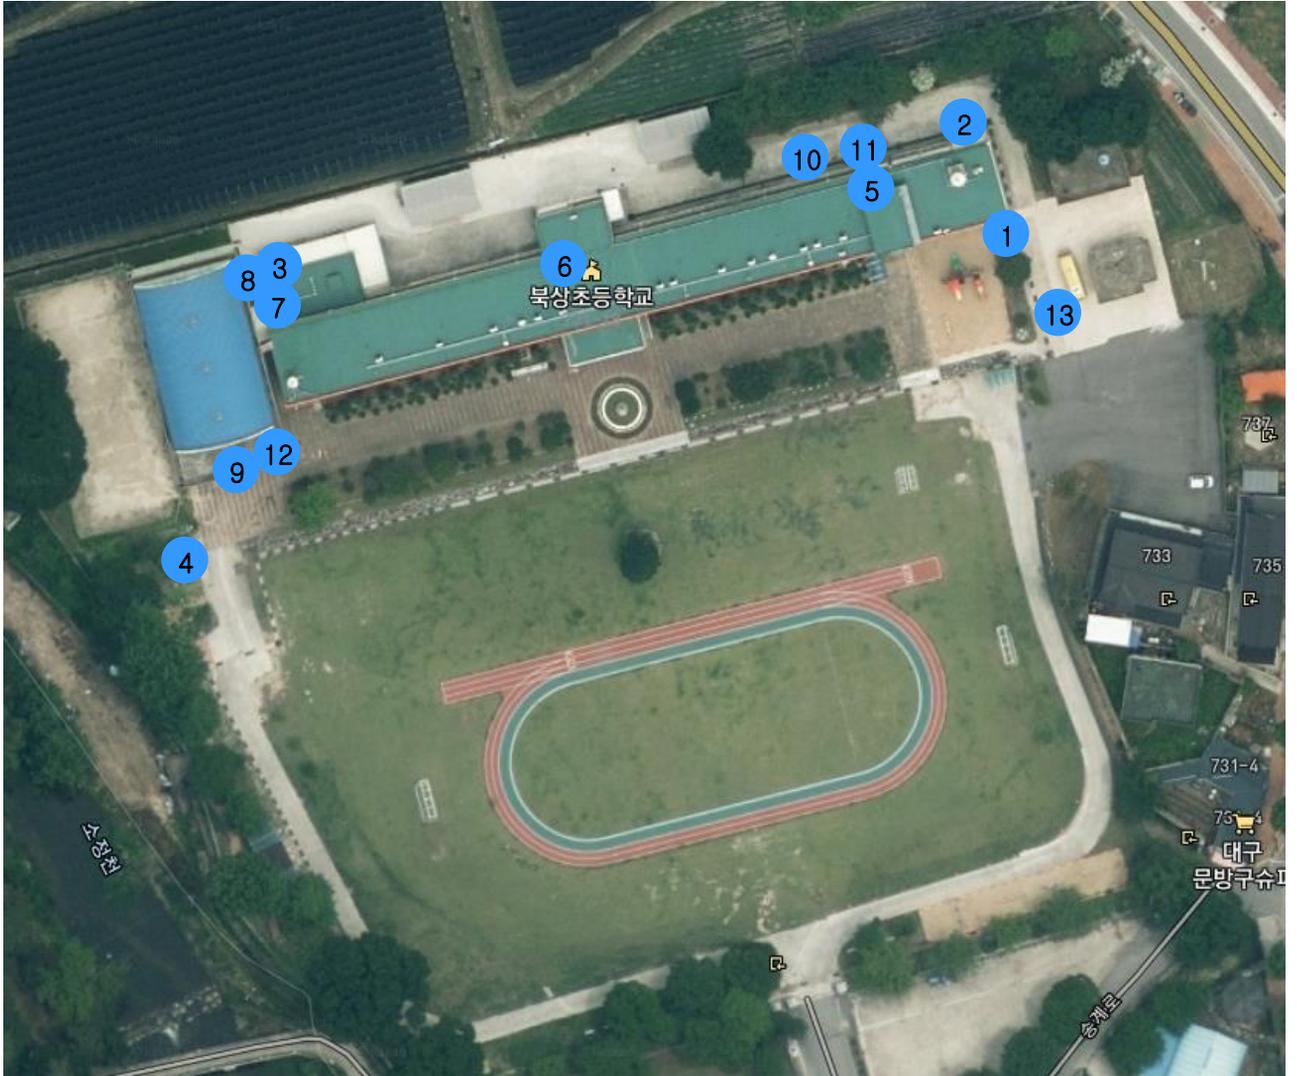
[붙임2. 석면비산 측정 지점 위치(도식도)]

01 : HV01 부지경계선1
 02 : HV02 부지경계선2
 03 : HV03 부지경계선3
 04 : HV04 부지경계선4
 05 : HV05 위생설비입구1

06 : HV06 위생설비입구2
 07 : HV07 위생설비입구3
 08 : HV08 위생설비입구4
 09 : HV09 위생설비입구5

10 : HV10 작업장 주변 실외
 11 : HV11 폐기물 반출구1
 12 : HV12 폐기물 반출구2
 13 : HV13 폐기물 보관지점

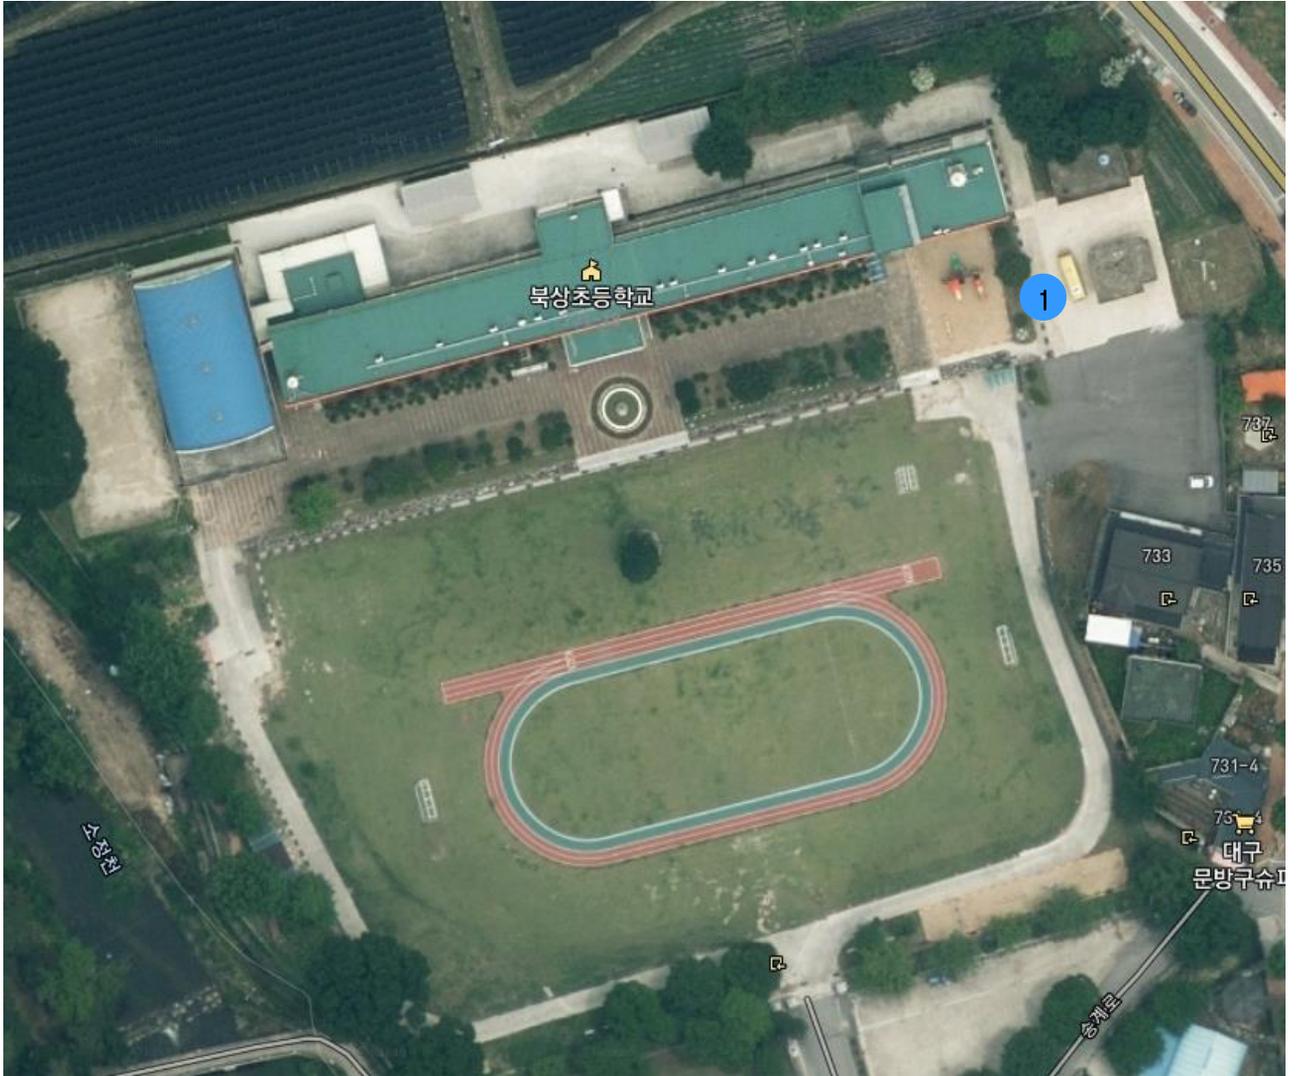
[붙임2. 석면비산 측정 지점 위치(도식도)]

01 : HV01 폐기물 보관지점

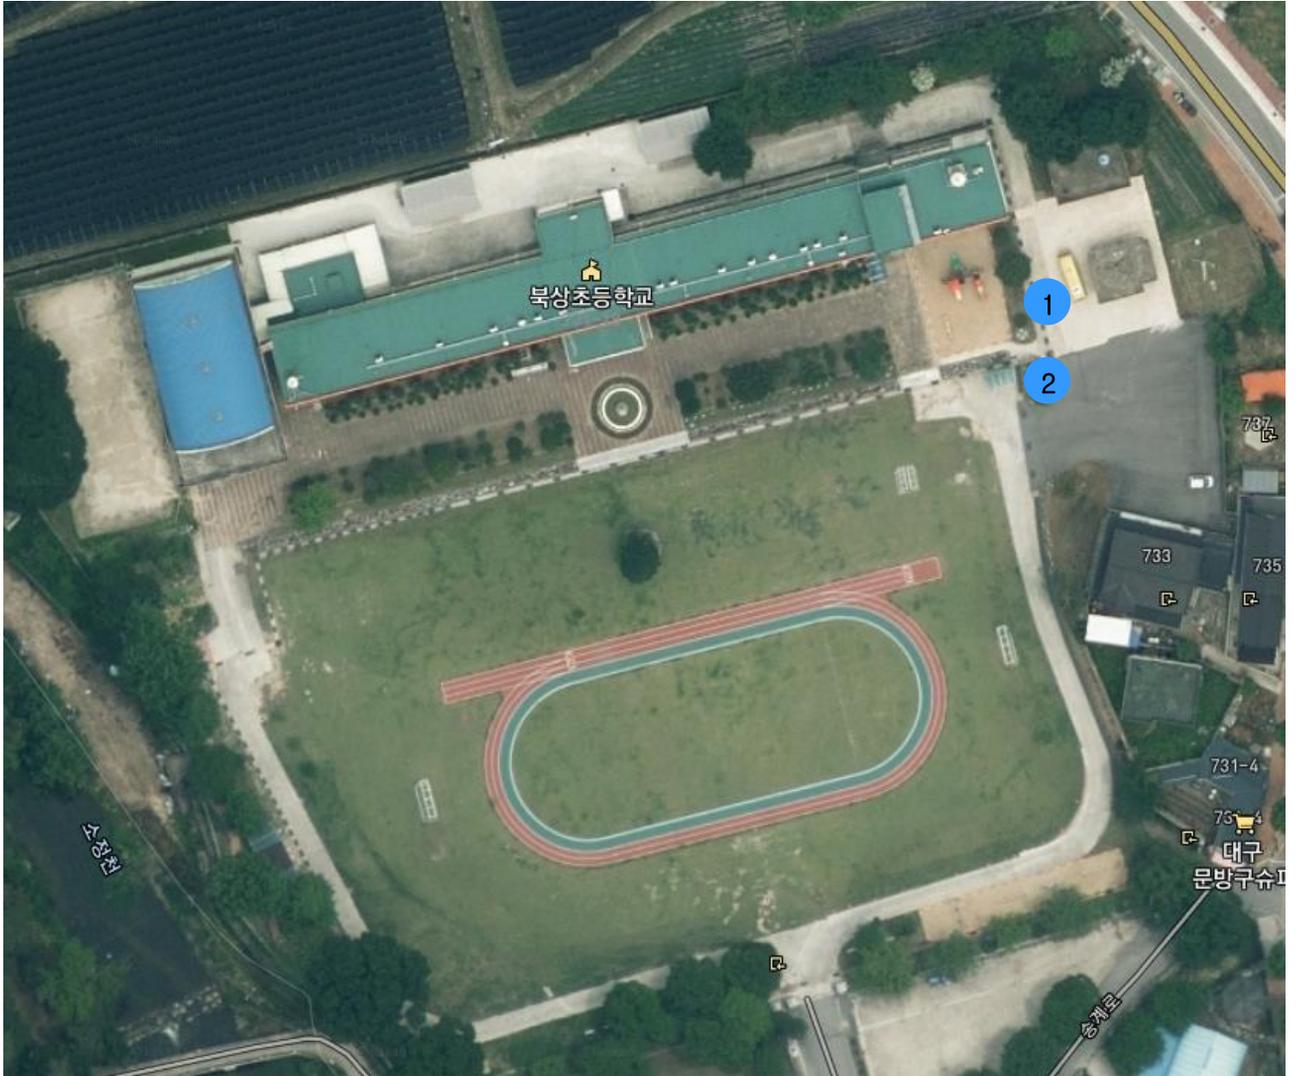
[붙임2. 석면비산 측정 지점 위치(도식도)]

01 : HV01 폐기물 보관지점
02 : HV02 폐기물 반출구
